# LECCIONES APRENDIDAS

| Caso: | Evento N.º 484 |

| Caso: | Evento N.º 485 |

Caso: Evento N°486

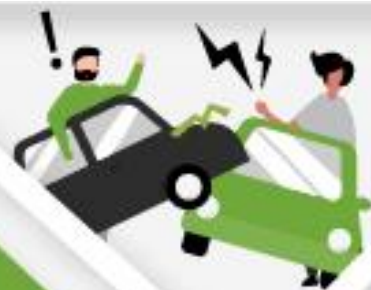
El conductor realiza una parada a un costado de la vía, realizando esta maniobra un motociclista impacta con la parte trasera el contenedor desconociendo las razones.

No registra información sobre las causas en la lección aprendida

Planifique su ruta antes de iniciar la marcha, aclare dudas con el agenciaste en el lugar de despacho.

En caso de tener que parar en el trayecto de su ruta debe realizar esta pausa en lugares seguros como: Estaciones de gasolina, Bahías, parqueaderos, paraderos, de esta manera usted como conductor garantiza la seguridad vial de su vehículo de los demás actores viales.

Mantenga las luces estacionarias encendidas informando su estado de parqueo en el lugar cuando sea por tiempo corto y cuando haya poca visibilidad y luminosidad en lugares oscuros.

En caso de pasarse de una dirección, entrada o punto de referencia ubíquese en un punto seguro como los descritos anteriormente y póngase en contacto con los agencista y luego planee nuevamente el retorno para llegar al punto indicado

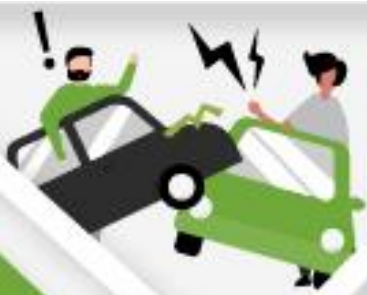
Durante la jornada, el colaborador realizaba el cargue de bultos de sal a un vehículo particular de un cliente. Una vez levanto el bulto de sal para montarlo al vehículo, la carreta utilizada para el transporte de la sal se desplazó de manera involuntaria, impactando la parte trasera del vehículo.

Como consecuencia del impacto, se generó la ruptura de una de las luces traseras (stop) del vehículo.

1. No asegurar ni inmovilizar la carreta durante la operación de cargue, asociado a falta de experiencia por encontrarse en proceso de entrenamiento, lo que permitió su desplazamiento involuntario.
2. Superficie con leve desnivel en el parqueadero y diseño de la carreta (dos ruedas delanteras y una trasera) que facilita su movimiento involuntario cuando está sin carga

Gestionar el proceso de reconocimiento y pago de los daños ocasionados al vehículo del cliente, incluyendo la verificación del incidente, cotización de la reparación de la luz trasera (stop) y definición de responsabilidad conforme a los procedimientos de la empresa.

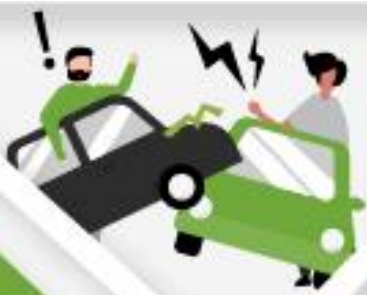
| Caso: | Evento N.º 488 |

Se coloca el carro en Marcha, sin percatar que la puerta estaba abierta, lo cual ocasiona que le peque a un aviso de un Negocio comerciales

Puerta del Furgon no asegurada.

Garantizar el cierre de la puertas del vehículo, para que no hallan nuevos incidentes.
