# LECCIONES APRENDIDAS

**Fecha:** 22/07/2026

**Caso:** Evento N.º 499

**Área:** Segurtec

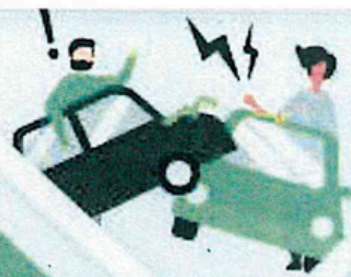
Fecha: 2/07/2026  
Caso: Siniestro vial N°491  
Área: Seguridad física

Durante el ingreso del Asociado Trabajador en el vehículo particular de placas UEV728 a la Planta Armenia, la puerta vehicular fue accionada para cierre mientras el vehículo se encontraba parcialmente dentro del acceso, impactándolo en el costado derecho y ocasionando daños al vehículo del AT.

Por parte del vigilante: 1. Accionar el cierre de la puerta vehicular sin verificar que el área de tránsito estuviera completamente despejada. 2. Interrupción del proceso de control de ingreso, al desviarse la atención del vigilante mientras el vehículo aún se encontraba en la zona de paso. 3. Falta de confirmación visual del paso seguro del vehículo antes de activar el mecanismo de cierre.

Sensor de seguridad de la puerta vehicular se encontraba fuera de funcionamiento por daños del mismo.

DE ESTO ME QUEDA COMO LECCIÓN APRENDIDA QUE HAY QUE ESTAR MUY PERCIBIENTES Y CONCENTRADOS EN LOS PROCESOS Y QUE DEBEMOS DAR PRIORIDAD A ALGUNOS DE ELLOS Y NO TRATAR DE REALIZAR TODO AL MISMO TIEMPO PARA ASI EVITAR QUE SE NOS PRESENTEN ESTE TIPO DE INCIDENTES.  
JONATAN JOSE PINOZA

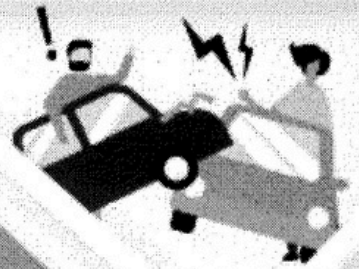
Fecha: 7/07/2026  
Caso: Evento N°495  
Área: Transporte

La conductora Maricela Gonzalez, al maniobrar el vehículo de placas GUV997 en reversa, guiada por el auxiliar de producción Rodrigo Antonio Restrepo Tobón, colisionó contra un vehículo que se encontraba estacionado detrás de ella, identificado con placas SNQ066, ocasionando daños materiales al vehículo que se encontraba en la parte de atrás.

Por parte del auxiliar Dar instrucción de reversa a la conductora teniendo en cuenta la cercanía del vehículo particular

Por parte de la conductora Realizar la maniobra de reversa sin verificar completamente el área posterior del vehículo.

Presencia de un vehículo estacionado dentro del área de maniobra de reversa.

Revisar antes de dar reversa.  
así tenga apoyo avisando  
bajarme a revisar siempre.

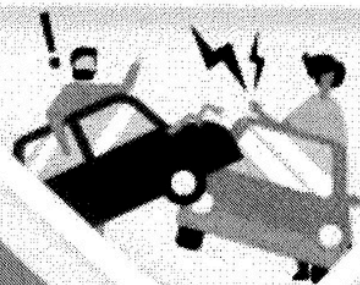
Caso: Sinistro vial N°497

Se presentó un incidente de tránsito en el que un vehículo particular colisionó con el vehículo de placas NOX118, conducido por Jhon Jairo Ruiz. Como resultado, el vehículo de Colanta sufrió daños leves en la escalera ubicada junto al asiento derecho, mientras que el vehículo particular presentó daños de mayor consideración.

1. Realizar una maniobra de cambio de carril sin asegurar suficiente espacio para la incorporación.
2. Calcular incorrectamente la distancia lateral y de seguridad respecto al vehículo NOX118.
3. Invasión del carril por el que transitaba el vehículo de la empresa sin verificar adecuadamente las condiciones de tránsito.

Siempre se debe conducir conservando la derecha y con la precaución debida.
