# LECCIONES APRENDIDAS

**SST** | SEGURIDAD Y SALUD EN EL TRABAJO

**Seguridad vial**  
en Colanta, un compromiso de todos

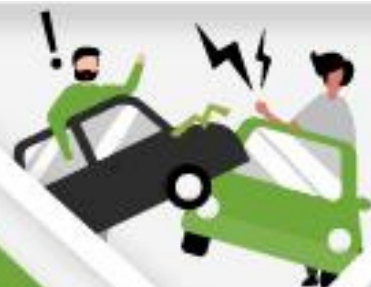
**Caso:** Evento N° 517

El conductor, después de finalizar la ruta Frigo Medellín durante la madrugada, permaneció descansando en la cabina del vehículo. Al ser requerido para posicionar el vehículo en el muelle de descargue, inició la maniobra de reversa mientras aún presentaba fatiga. Durante la maniobra no percibió las señales o advertencias que se le realizaban, impactando la puerta del área de descargue.

La ocurrencia del evento estuvo relacionada con el estado de fatiga del conductor debido al traspaso previo y con la falta de percepción de las advertencias durante la maniobra de reversa, lo que impidió identificar oportunamente el riesgo presente en el área.

Antes de realizar una maniobra de reversa luego de periodos prolongados de conducción o descanso insuficiente, es importante asegurar un adecuado estado de alerta. Asimismo, se debe solicitar apoyo de una persona que oriente la maniobra cuando existan limitaciones de visibilidad o riesgos en el área de operación, con el fin de prevenir colisiones e incidentes.
