LECCIONES APRENDIDAS

Caso: Siniestro vial N°381

Área: Electromecánico

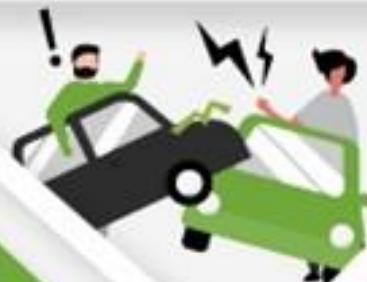
El día 19 de septiembre aproximadamente a las 2:00 p.m. entrando a la planta Genaro Pérez escuché que la compañera de seguridad indica un alto, yo me detengo y el vehículo no alcanza a ingresar completamente, en ese momento activan el botón de cierre de la puerta ajustándose contra el carro, provocando un tallón en la puerta del lado del copiloto.

- Según los argumentos expuestos en la versión libre, la causa, es el desconocimiento de los protocolos para el ingreso cuando dos vehículos van a entrar de manera continua a la planta.
- Otra causa es que el sensor de la puerta estaba malo y no actuó impidiendo el cierre ya que el vehículo estaba obstruyéndola.

- Que existe un protocolo o procedimiento especial cuando ingresa más de un vehículo al tiempo.
- A pesar de que los vehículos tienen el logotipo de la Cooperativa “Colanta” se realiza de igual manera la verificación de las placas.
